Raport z nieszczelności

Zrealizowane przez SDT Ultrasound Solutions

Firma : PRESBAR SPÓŁKA Z OGRANICZONĄ
ODPOWIEDZIALNOŚCIĄ
Użytkownik: Przemek Walczak
Rozpoczęcie inspekcji: 05/04/25
Przeгляд : Rafineria ropy naftowej- raport przykładowy

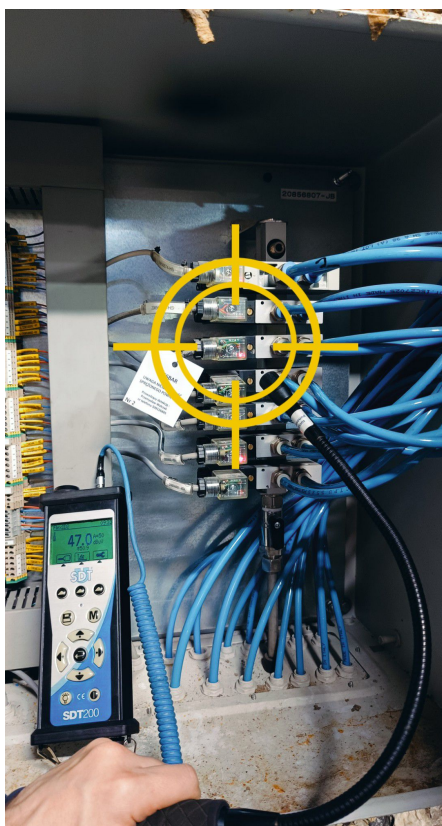
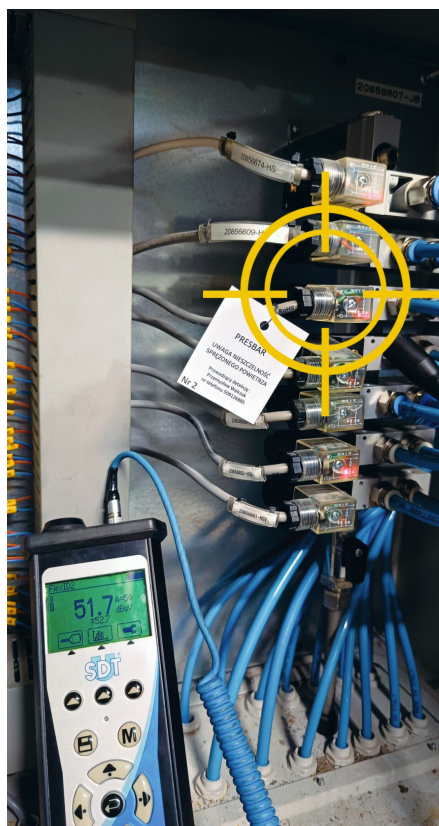
Szczegóły wycieku Nr	1	Ważność :	
Lokalizacja	Sonda		
II piętro budynek RF szafa 4ERT	Sonda elastyczna		
Odległość	Wartość RMS (dB μ V)		
20,00	51.0

OSZACOWANIE WYCIEKU	
Strata (m ³ /godz.)	Strata (zł/rok)
2,2	4188
Komentarze	
Do wymiany uszkodzony elektrozawór G1/4 FRT 14 -08 od zasilania pomp nr 4FG8675

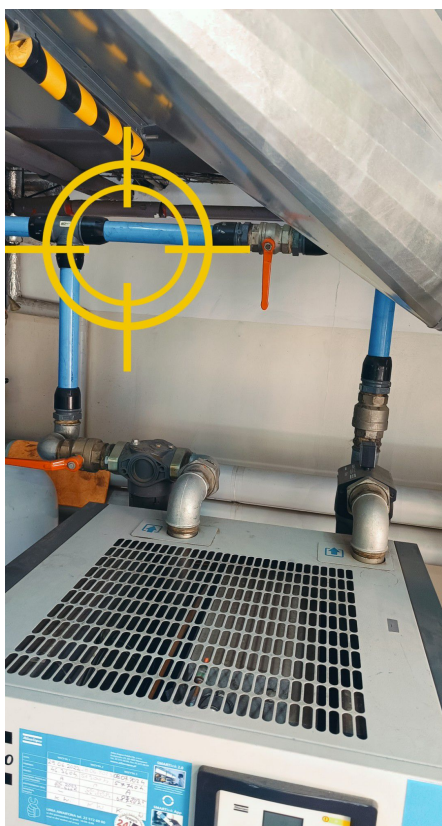
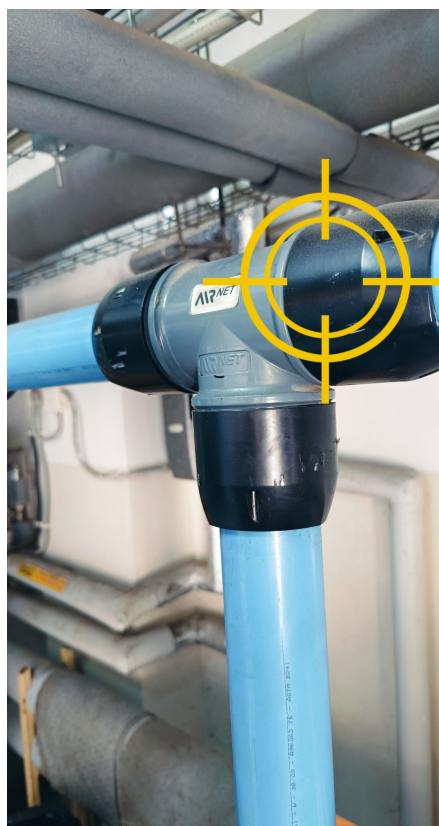
Szczegóły wycieku Nr	2	Ważność :	
Lokalizacja	Sonda		
Sprężarkownia na hali przyjęć	Sonda elastyczna		
Odległość	Wartość RMS (dB μ V)		
20,00	66.0

OSZACOWANIE WYCIEKU	
Strata (m ³ /godz.)	Strata (zł/rok)
5,2	9937
Komentarze	
Do wymiany uszczelki trójnika G1 1/2 system aluminiowy AR112T

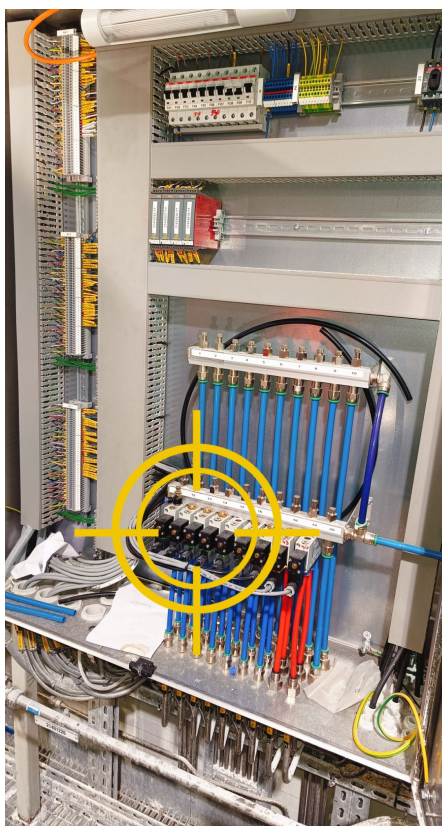
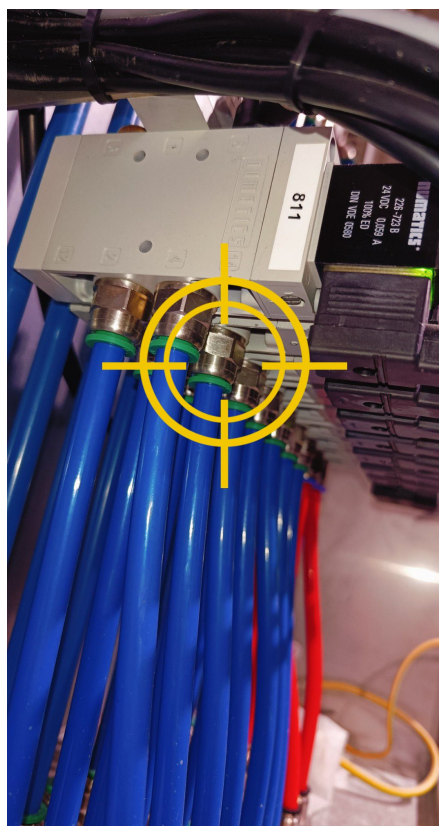
Szczegóły wycieku Nr	3	Ważność :	
Lokalizacja	Sonda		
Budynek C szafka GFR12008KR	Sonda elastyczna		
Odległość	Wartość RMS (dB μ V)		
20,00	65.0

OSZACOWANIE WYCIEKU	
Strata (m ³ /godz.)	Strata (zł/rok)
4,9	9381
Komentarze	
Do wymiany złączki wtykowe G 1/4 -fi 10 proste

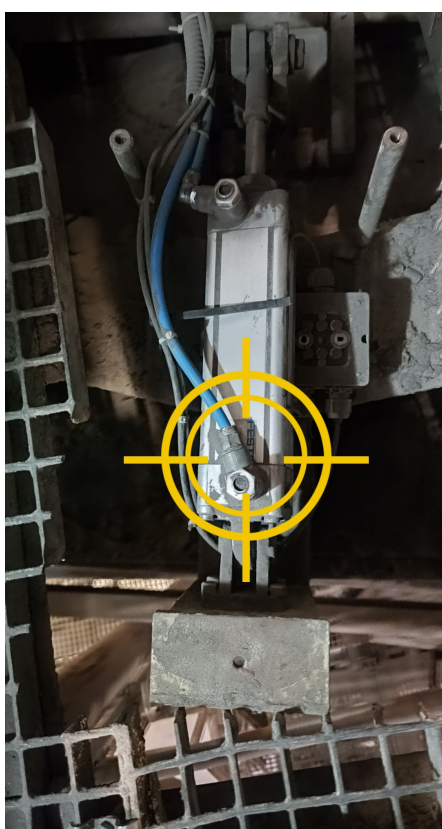
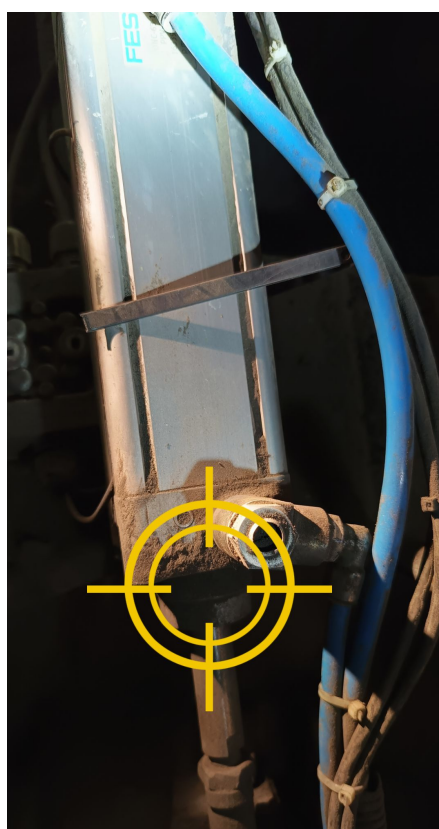
Szczegóły wycieku Nr	4	Ważność :	
Lokalizacja	Sonda		
Piwnica luku przyjęć	Sonda elastyczna		
Odległość	Wartość RMS (dB μ V)		
20,00	65.0

OSZACOWANIE WYCIEKU	
Strata (m ³ /godz.)	Strata (zł/rok)
4,9	9381
Komentarze	
Siłownik 63x50 Firma i nr do wymiany. Przecieki na uszczelkach tłoka i tłoczyska, tłoczysko uszkodzone mechanicznie.
